ՀՈՒՇԱՐՁԱՆՆԵՐԻ  
ՎԵՐԱՆՈՐՈԳՈՒՄԸ  
ՀԱՅԿԱԿԱՆ ՄՍԴ-ՈՒՄ

ԿՈՆՍՏԱՆՏԻՆ ՀՈՎՀԱՆՆԻՍՅԱՆ

ՃԱՐՏԱՐԱՊԵՏԱԿԱՆ ՀՈՒՇԱՐՁԱՆՆԵՐԻ  
ՎԵՐԱՆՈՐՈԳՈՒՄԸ  
ՍՈՎԵՏԱԿԱՆ ՀԱՅԱՍՏԱՆՈՒՄ

«ՀԱՅԱՍՏԱՆ» ՀՐԱՏԱՐԱԿԶՈՒԹՅՈՒՆ  
ԵՐԵՎԱՆ, 1978

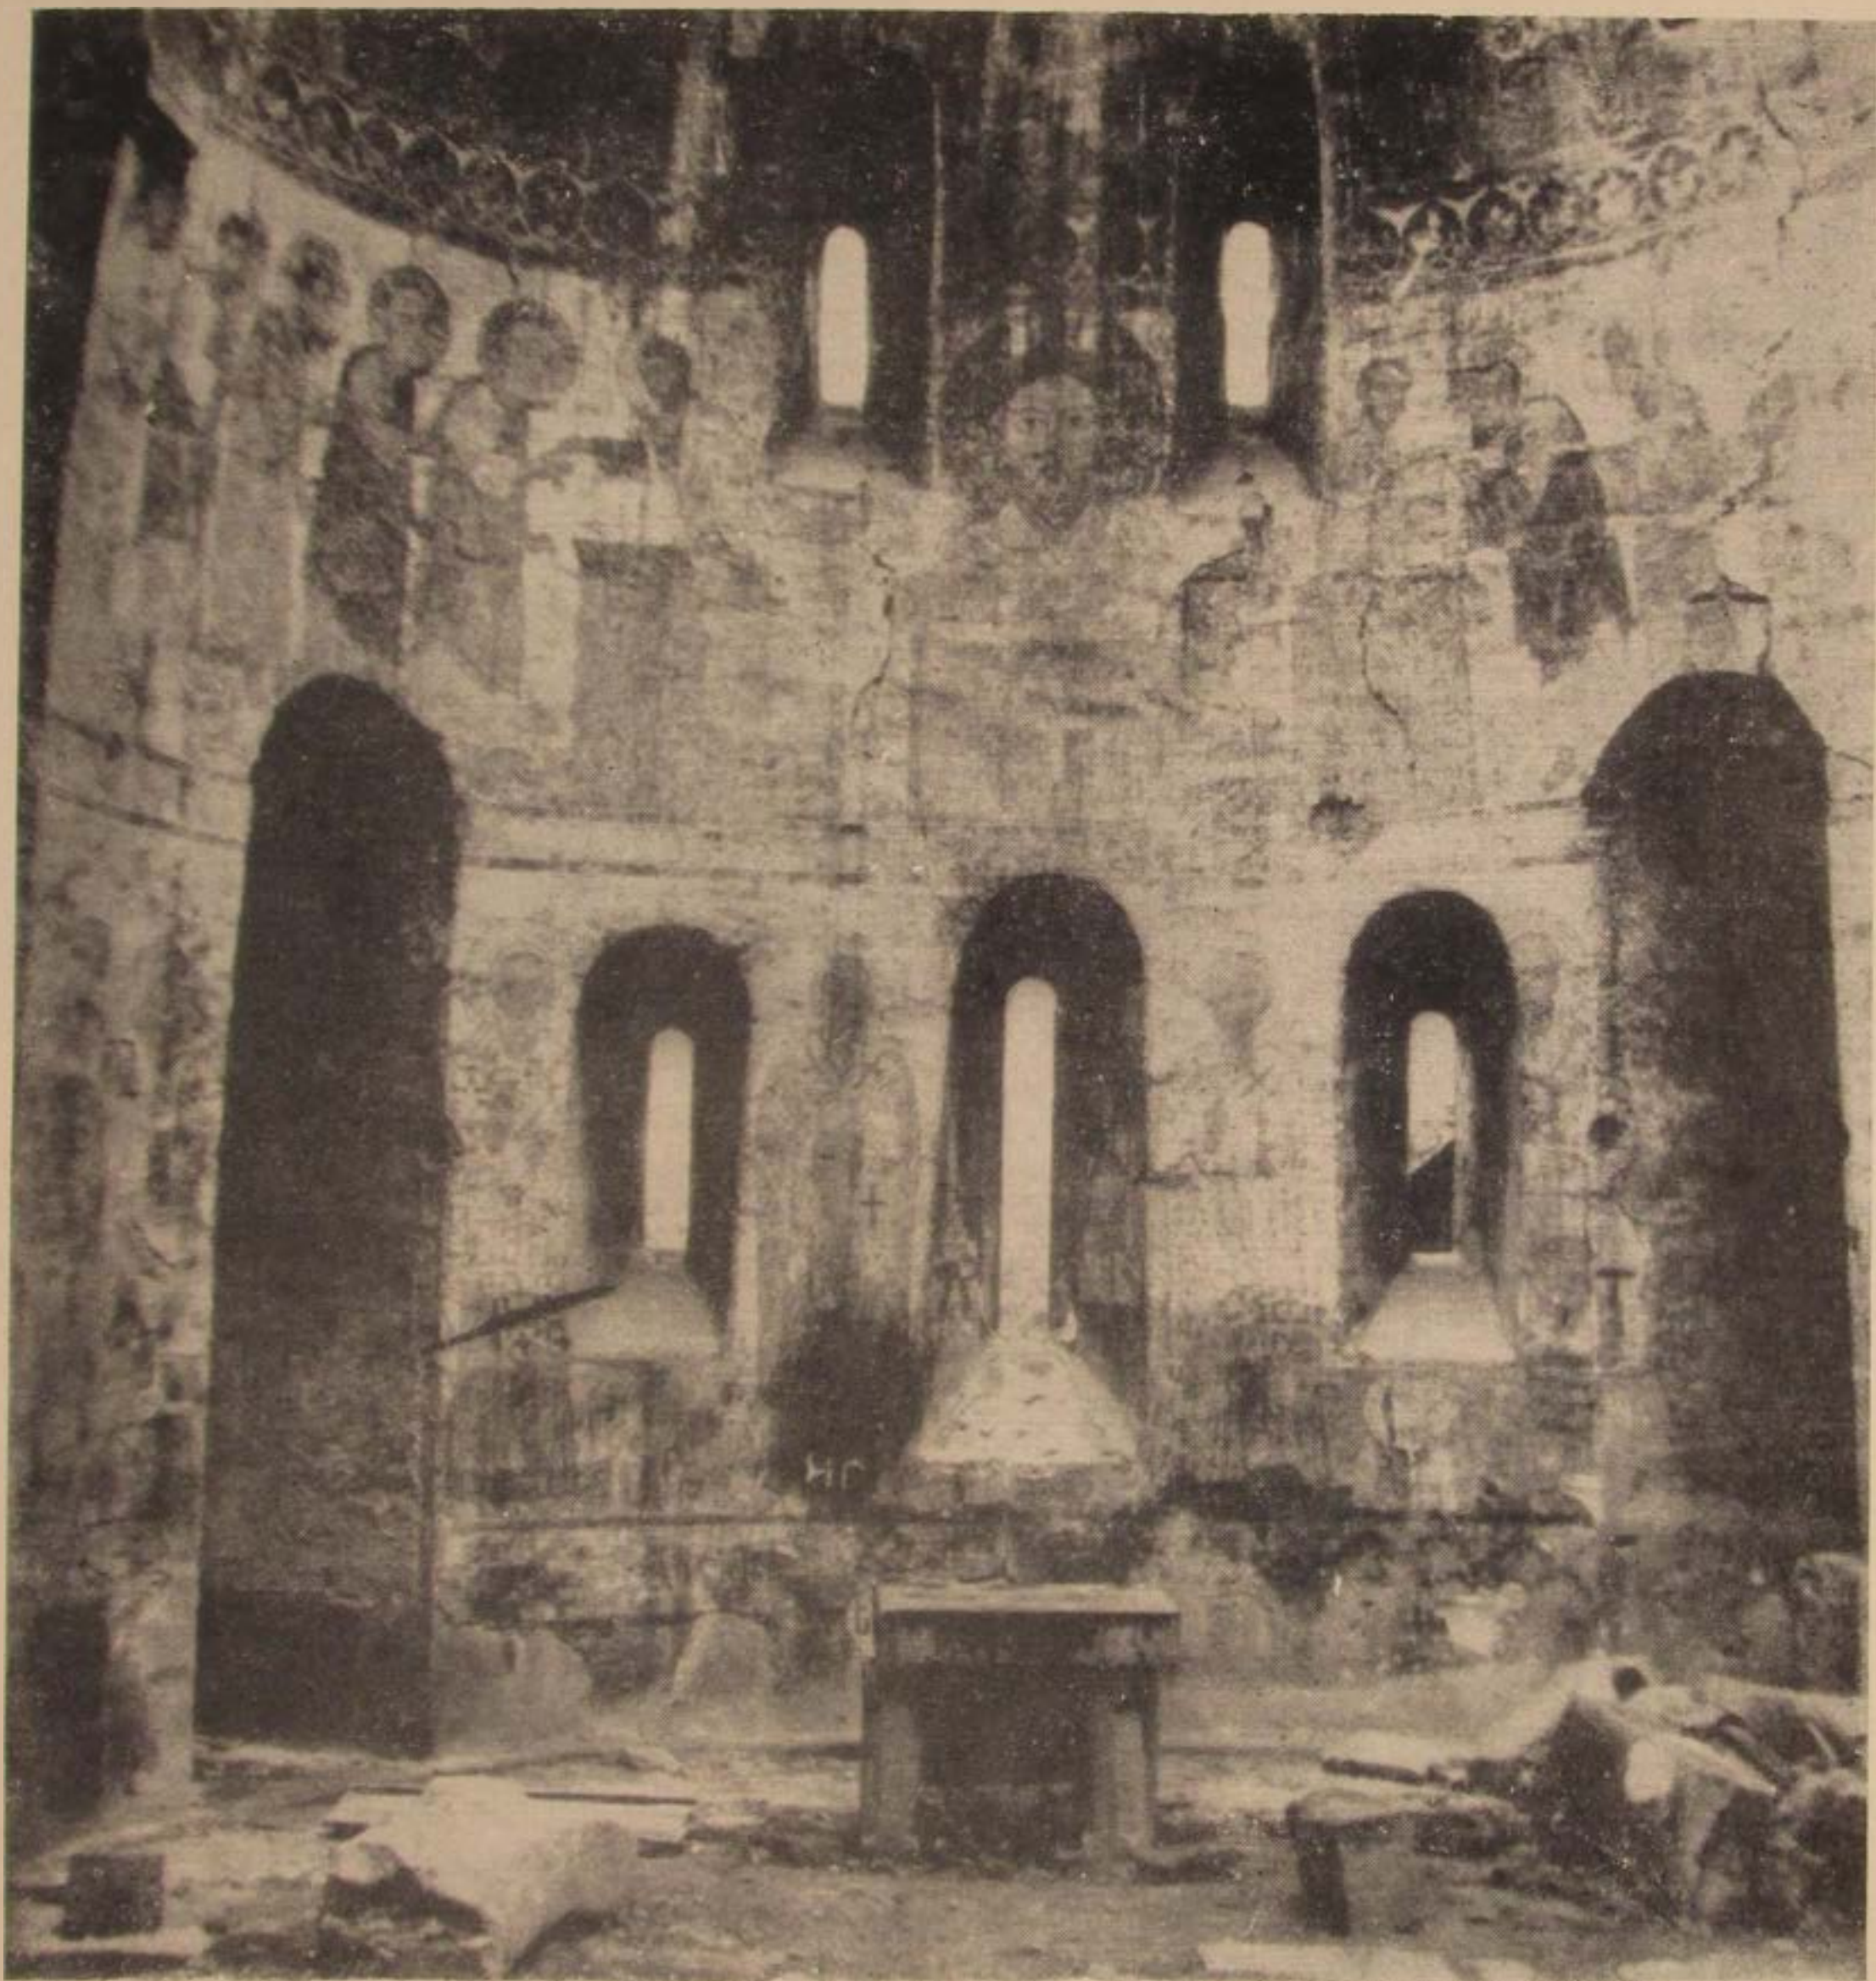
Նկ. 119. Քոբայրի որմնանկարները մաքրելուց հետո:
